METODOLOGIA DE ENSAIOS NÃO DESTRUTIVOS COM RAIOS X PARA
INSPEÇÃO DE JUNTAS LAMINADAS DE TUBULAÇÕES EM MATERIAIS
COMPÓSITOS POLIMÉRICOS REFORÇADOS POR FIBRA DE VIDRO (PRFV)

Cintia Guimarães Ferreira

Tese de Doutorado apresentada ao Programa de Pós-graduação em Engenharia Nuclear, COPPE, da Universidade Federal do Rio de Janeiro, como parte dos requisitos necessários à obtenção do título de Doutor em Engenharia Nuclear.

Rio de Janeiro
Fevereiro de 2019

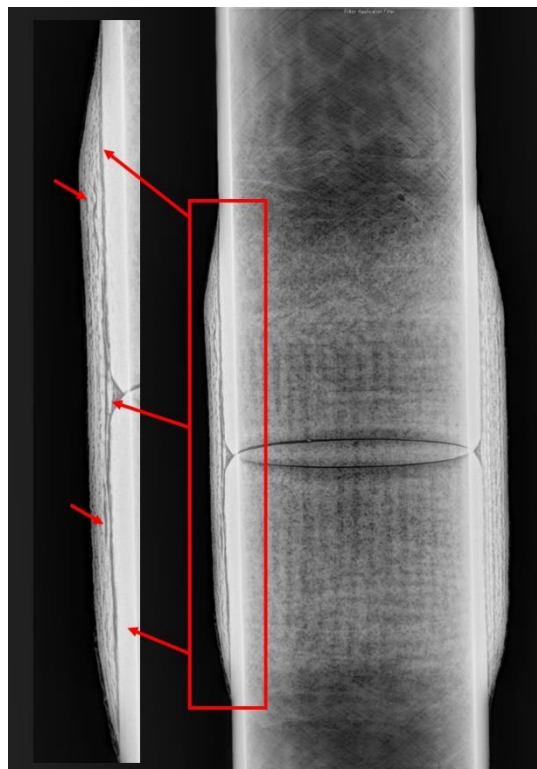
Figura 5.2: Junta 1 com destaque para defeitos encontrados. As setas vermelhas indicam a presença de delaminação em camadas internas e uma longa faixa de descolamento duto/laminado.

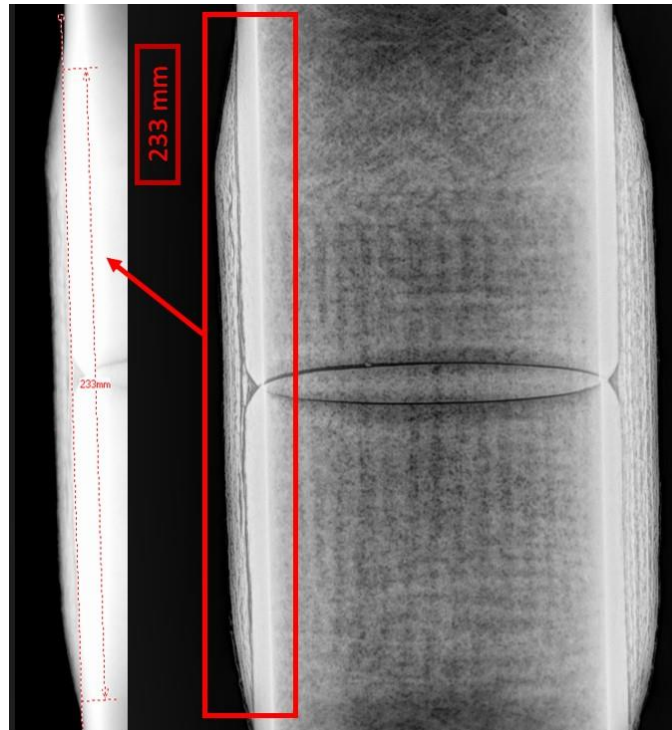
Figura 5.3: Descolamento duto/laminado na Junta 1 com destaque para o valor encontrado.

Joint 1 was expected to provide an ideal laminate joint pattern since no defect was intentionally inserted. However, what we observed through radiography was the defective behaviour of the pipe/laminate debonding and delamination traces in the more internal layers. The pipe/laminate debonding was approximately 230 mm long (Fig. 2), and the delamination was 33 mm and 27 mm.

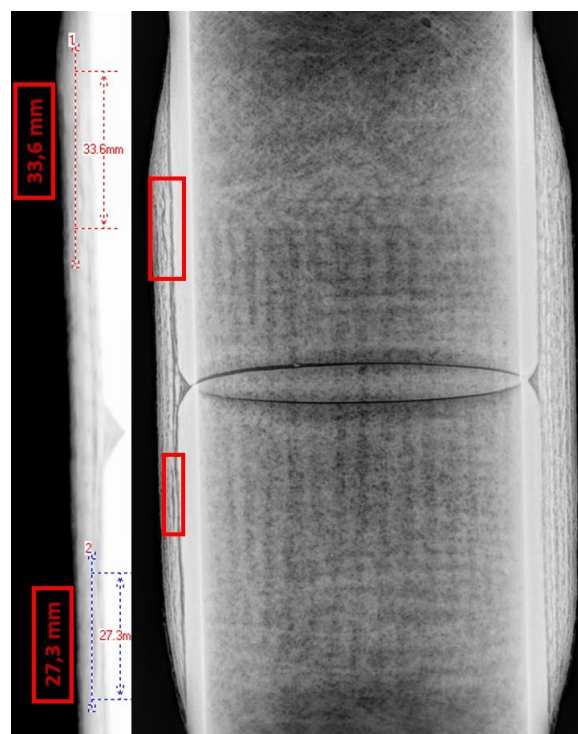
Figura 5.4: Delaminações nas camadas internas da Junta 1. Destaque para os valores encontrados.

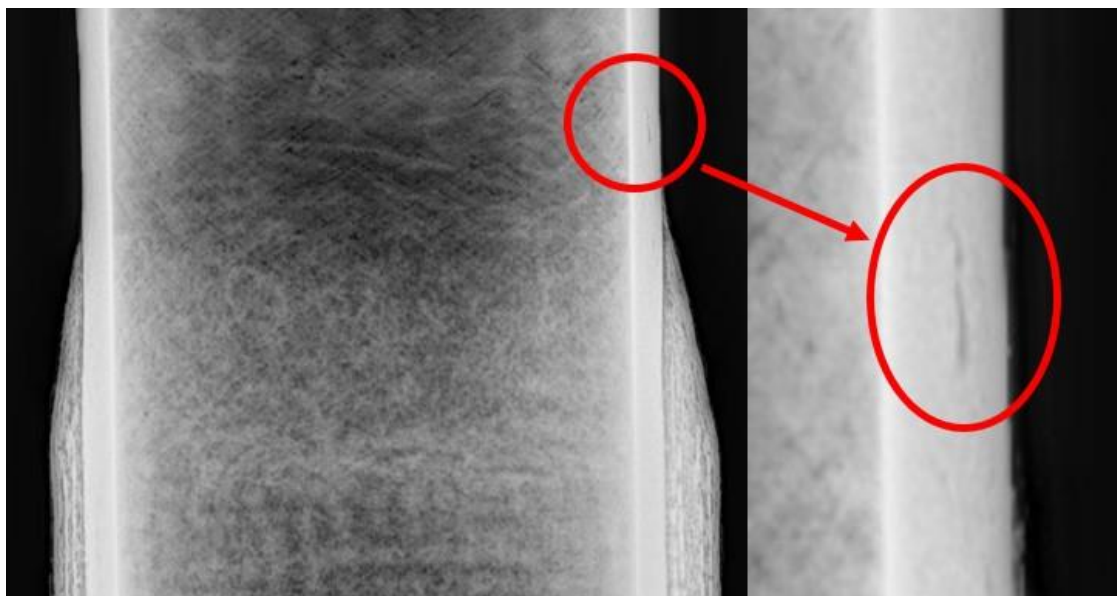
Um defeito de trinca na parede do duto foi detectado pela radiografia. Por estar fora da região de interesse, e ser necessária a aplicação de um filtro “*Extract Details*” para a sua visualização, a precisão de sua dimensão ficou comprometida e os níveis de cinza foram superestimados. A figura 5.5 demonstra o destaque para a trinca identificada, demonstrando a capacidade da RD em detectar pequenos defeitos.

Figura 5.5: Trinca na Junta 1, realçada pela aplicação do filtro de extração de detalhes.

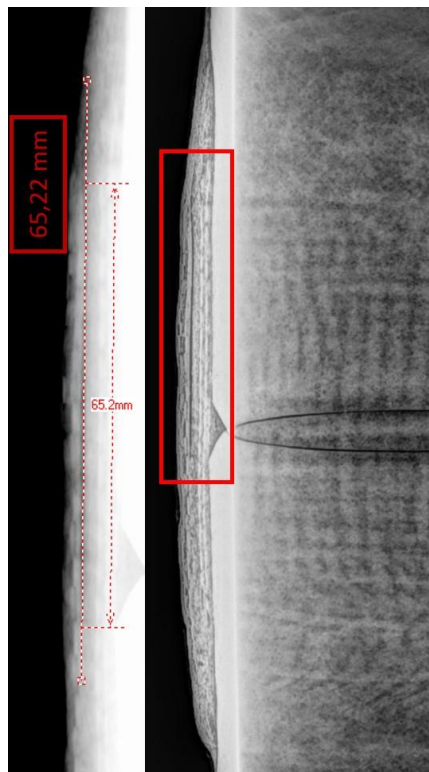
Figura 5.9: Junta 2: Delaminação 4 – entre mantas 4 e 5.

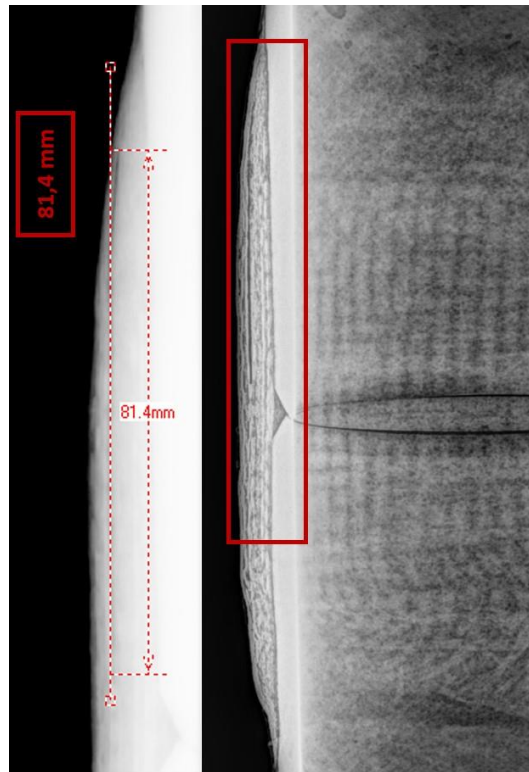
Figura 5.10: Junta 2: Delaminação 5 – entre mantas 5 e 6.

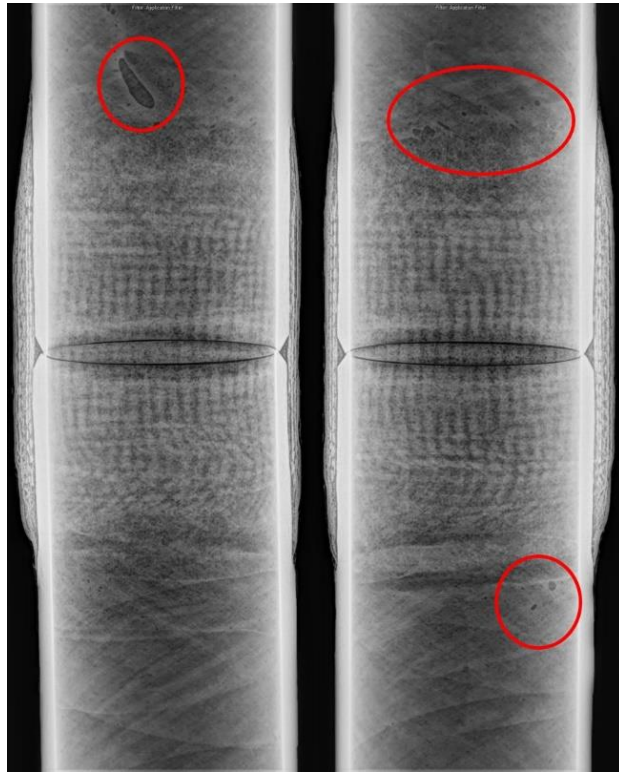
Figura 5.12: Vazios observados na Junta 2.

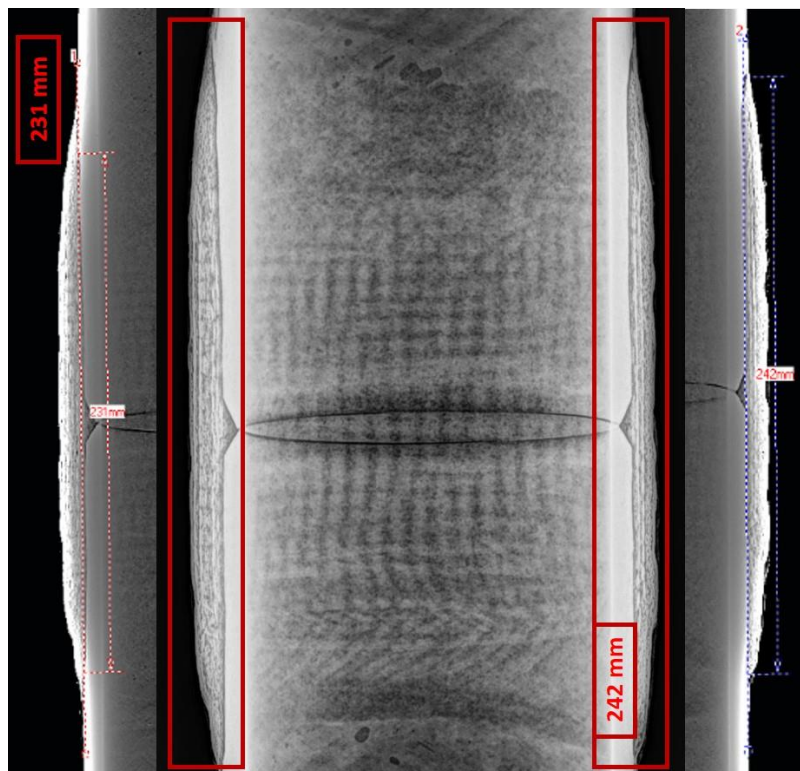
Figura 5.13: descolamento duto/laminado na Junta 2.

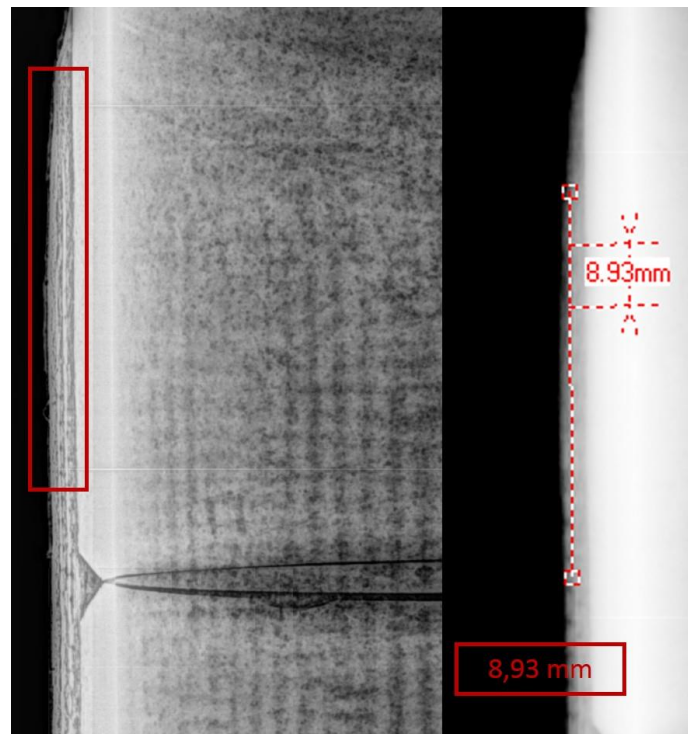
Figura 5.14: Junta 3: Delaminação 1 – entre mantas 1 e 1.

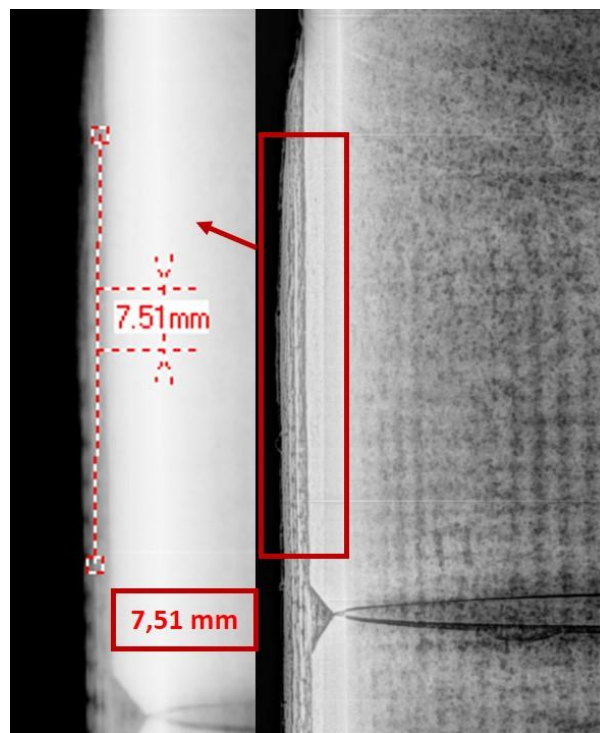
Figura 5.15: Junta 3: Delaminação 2 – entre mantas 2 e 3.

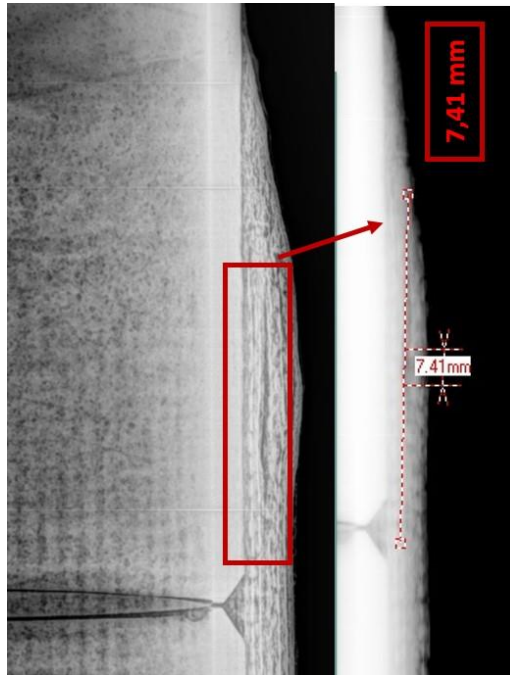
Figura 5.16: Junta 3: Delaminação 3 – entre mantas 3 e 4.

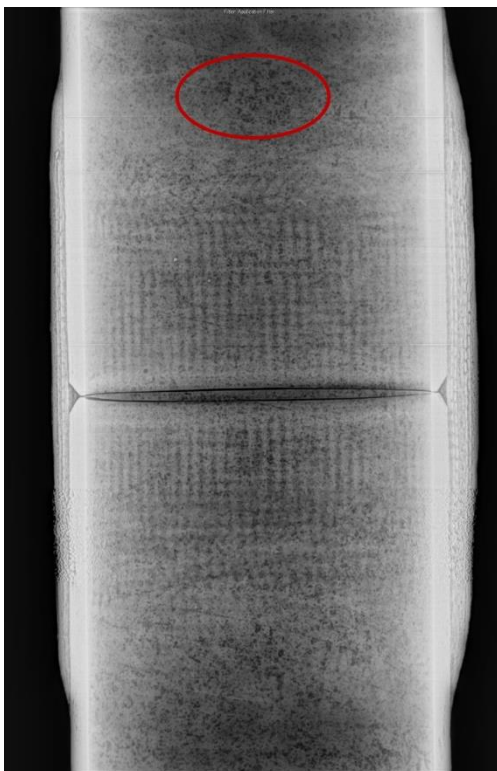
Figura 5.18: Junta 4: vazios agrupados.

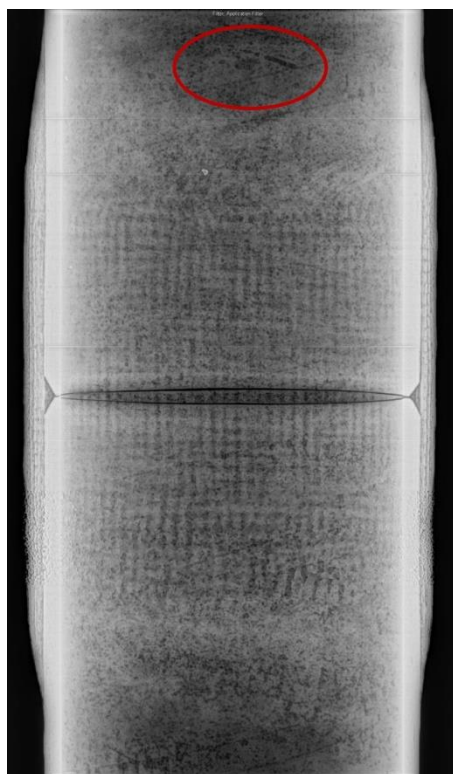
Figura 5.19: Junta 4: vazios isolados.

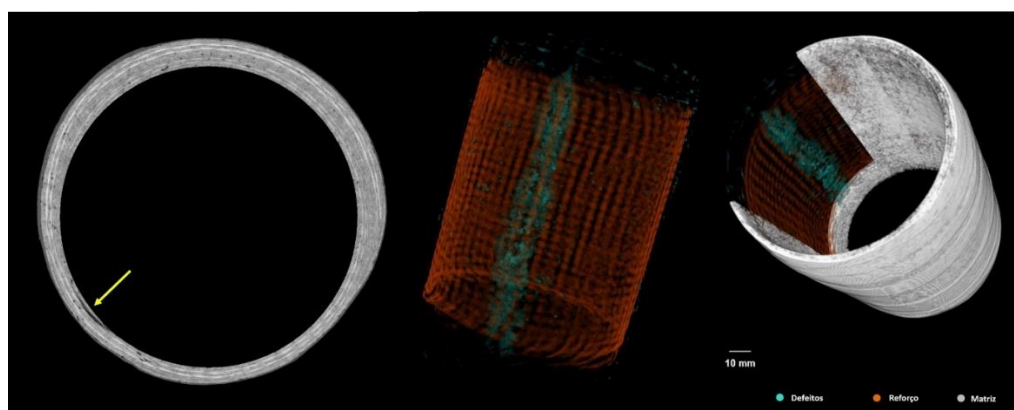
Figura 5.24: Corte transaxial da Região laminada da Junta 1. A seta amarela indica um defeito não previsto. As imagens 3D ilustram as fases de matriz, reforço e defeitos.

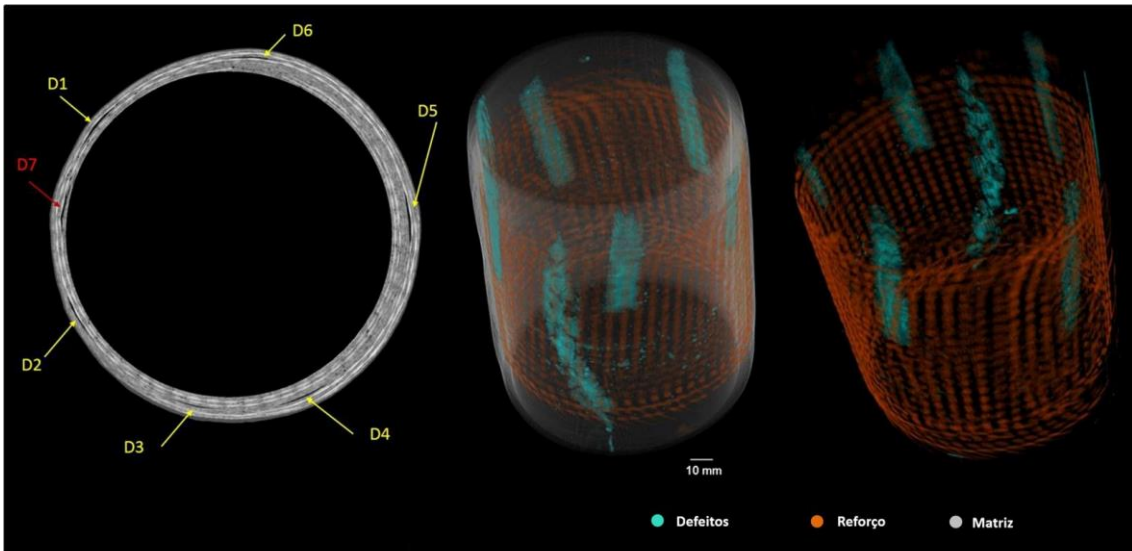
Figura 5.25: Corte transaxial da Região laminada da Junta 2. As setas amarelas indicam os seis defeitos previstos e a seta vermelha indica a detecção de mais um defeito. As imagens 3D destacam as fases de matriz, reforço e defeitos.

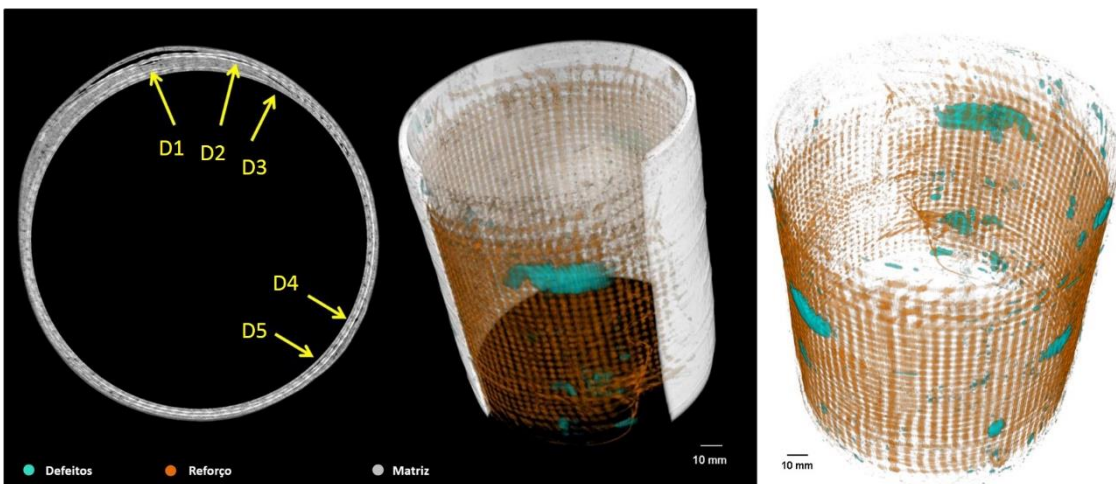
Figura 5.26: Corte transaxial da Região laminada da Junta 3. As setas amarelas indicam os defeitos previstos. As imagens 3D destacam as fases de matriz, reforço e defeitos.

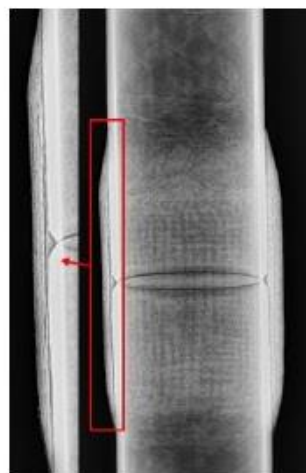
Figura 4. Descolamento manta-duto detectado na radiografia da junta 1.

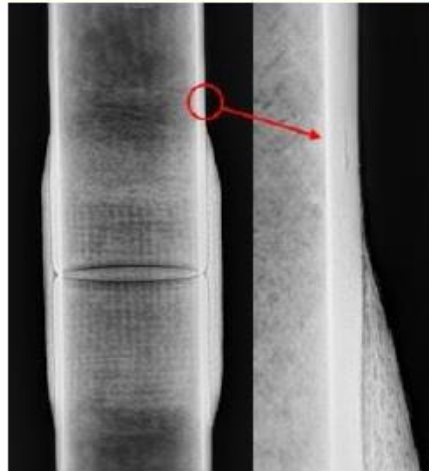
Outro defeito detectado pelas radiografias da junta 1: a presença de trinca na parede do duto. Esse resultado foi identificado nas posições 100° a 119° e indica que a RD é capaz de detectar pequenas alterações na densidade de materiais poliméricos. Na figura 5 está destacada a trinca referente a posição 106°.

Figura 5. Trinca detectada na parede do duto da junta 1.

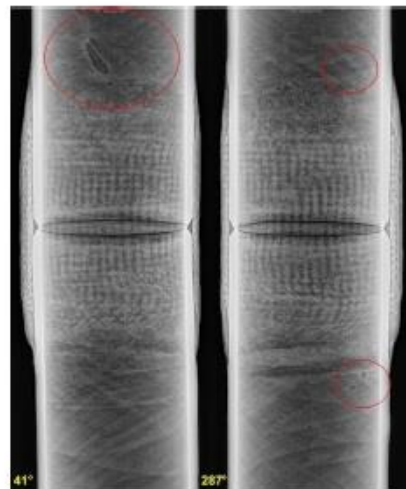
Figura 6. Presença de poros agrupados e isolados nas posições 41° e 287° da junta 2.

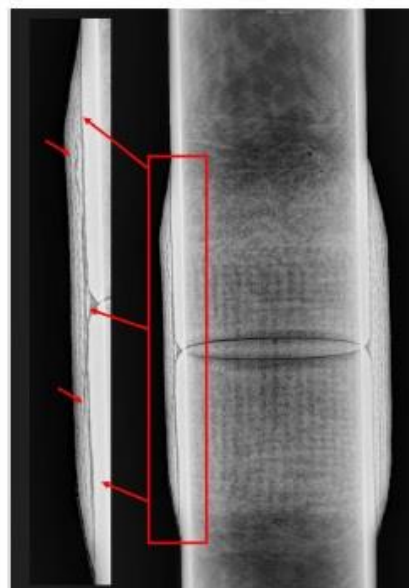
Fig. 2. Pipe/laminate debonding at Joint 1.

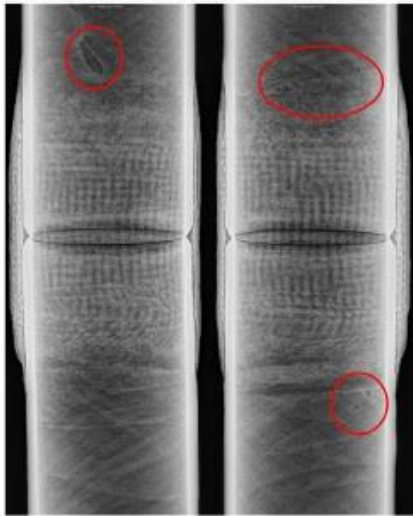
For Joint 2, only the detection of the 6 acetate strips intentionally inserted was expected. However, in addition to these 6 defects, isolated and grouped voids (Fig. 3) were detected with a 231 and 242 mm long pipe/laminate debonding (Fig. 4).

Fig. 3. Voids observed at Joint 2.

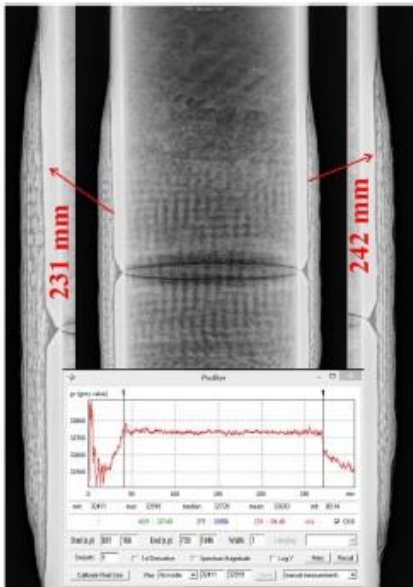
Fig. 4. Pipe/laminate debonding at Joint 2.

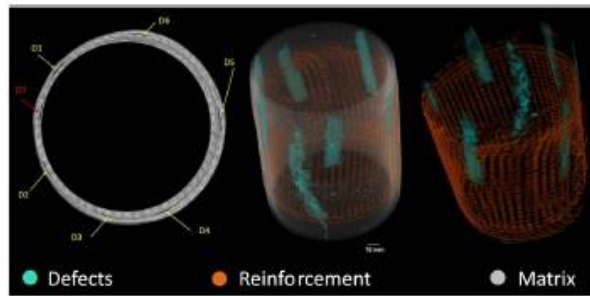
Fig. 7. Transaxial cut of Joint 2. The yellow arrows highlight the 6 defects, and the red arrow highlights 1 defect not perceived. The 3D images highlight the phases. (For interpretation of the references to colour in this figure legend, the reader is referred to the web version of this article.)

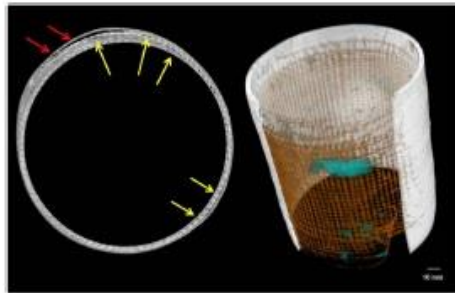
Fig. 8. Joint 3: transaxial cut. Yellow arrows indicate delaminations, and red arrows indicate air bubbles. The 3D image. (For interpretation of the references to colour in this figure legend, the reader is referred to the web version of this article.)

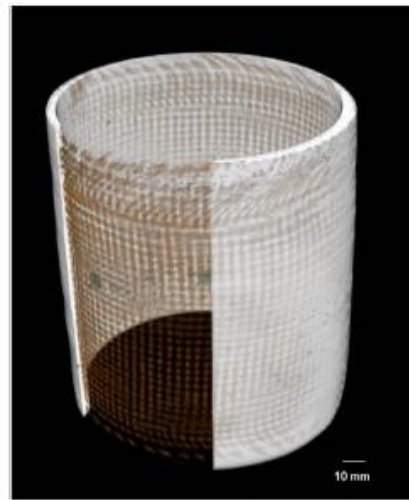
Fig. 9. Joint 4: 3D image demonstrating a small defect region in blue. (For interpretation of the references to colour in this figure legend, the reader is referred to the web version of this article.)
