METODOLOGIA DE ENSAIOS NÃO DESTRUTIVOS COM RAIOS X PARA
INSPEÇÃO DE JUNTAS LAMINADAS DE TUBULAÇÕES EM MATERIAIS
COMPÓSITOS POLIMÉRICOS REFORÇADOS POR FIBRA DE VIDRO (PRFV)

Cintia Guimarães Ferreira

Tese de Doutorado apresentada ao Programa de Pós-graduação em Engenharia Nuclear, COPPE, da Universidade Federal do Rio de Janeiro, como parte dos requisitos necessários à obtenção do título de Doutor em Engenharia Nuclear.

Rio de Janeiro
Fevereiro de 2019

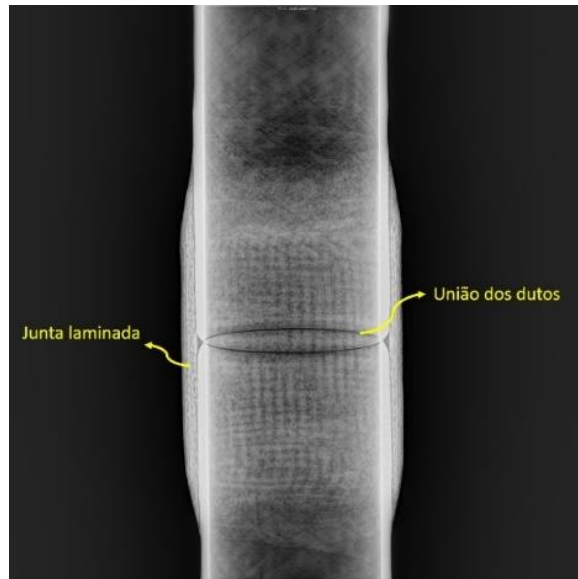
Figura 5.1: Radiografia de uma junta laminada polimérica.

As radiografias foram realizadas de forma a investigar todo o corpo de prova, como pode ser visualizado na figura 5.1. Essa imagem bidimensional fornece os elementos básicos das juntas laminadas: a união dos dutos e a camada laminada. Outros detalhes foram observados através do *software ISee!* e serão apresentados a seguir.

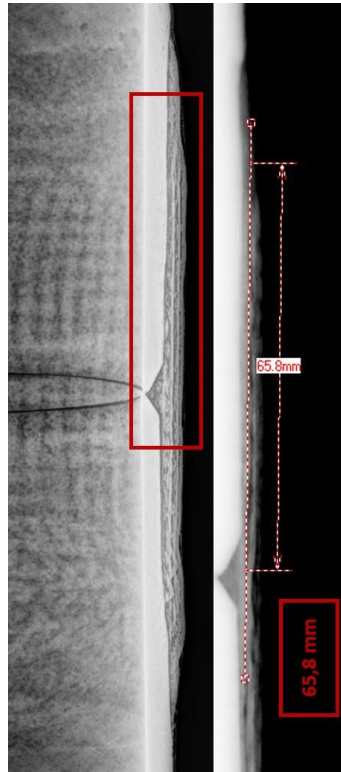
Figura 5.6: Junta 2: Delaminação 1 – entre mantas 1 e 2.

As 6 fitas de acetato foram detectadas e estão demonstradas nas figuras 5.6 a 5.11. Nas figuras 5.12 e 5.13 são observados os vazios e o descolamento duto/laminado, respectivamente.

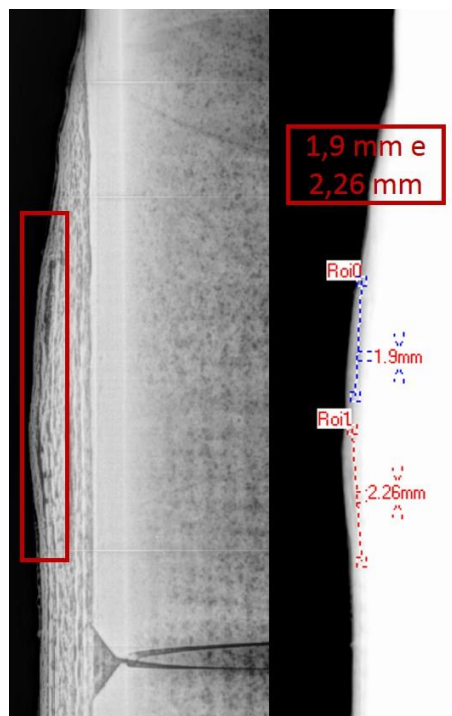
Figura 5.17: Junta 3: Delaminação 4 e 5 – entre mantas 4 e 5. E delaminação 5 e 6 – entre mantas 5 e 6.

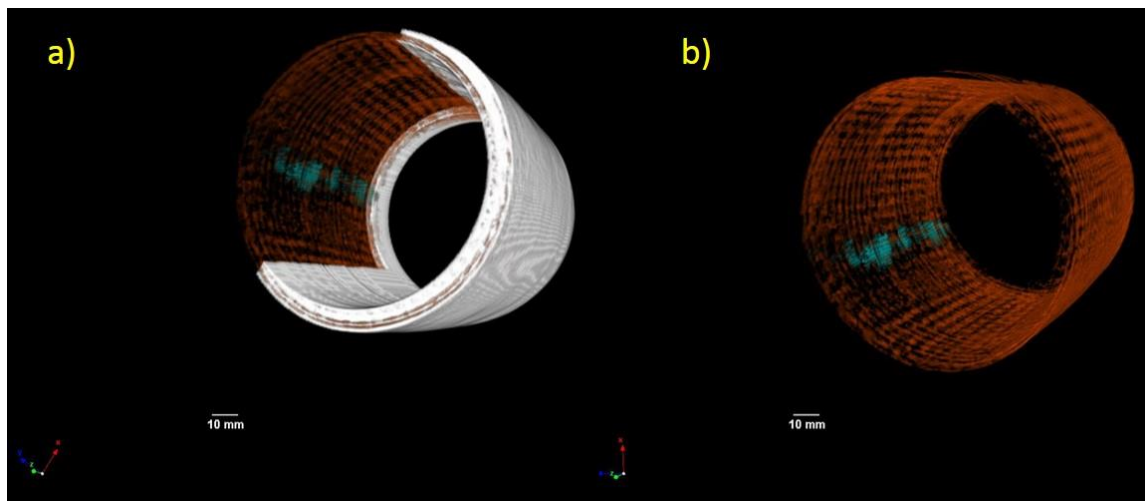
Uma grande faixa defeituosa pode ser visualizada nas imagens da Junta 1 (figura 5.20). O volume total de defeitos foi de 0,12% em relação ao volume total (resina + reforço + defeitos) analisado. Isoladamente, esse percentual está de acordo com o esperado para uma amostra sem defeitos (<1%). O percentual de resina foi de 83,76% e de reforço 11,58%.

Figura 5.20: Junta 1: (a) região laminada contendo defeito em azul, reforço (laranja) e resina (cinza). (b) Destaque para defeitos e reforço.

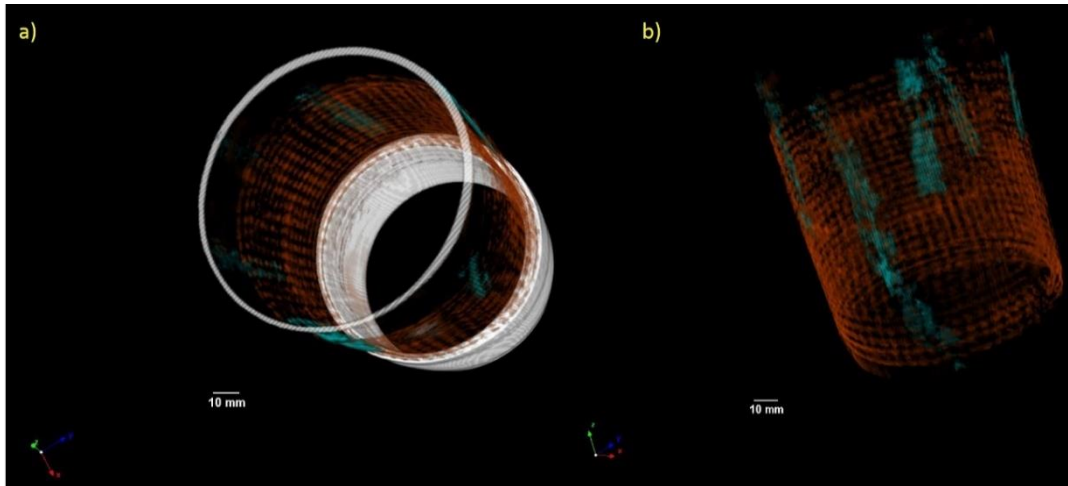
A análise da Junta 2 apresentou um volume percentual de defeitos de 0,53% em relação ao volume total analisado. Em relação ao volume de reforço o valor calculado foi de 8,62% e, para a resina de 85,84%. As imagens obtidas com a reconstrução podem ser observadas na figura 5.21.

Figura 5.21: Imagens 3D da Junta 2 - (a) resina (cinza), reforço (laranja) e defeitos (azul). (b) Destaque dos defeitos e do reforço.

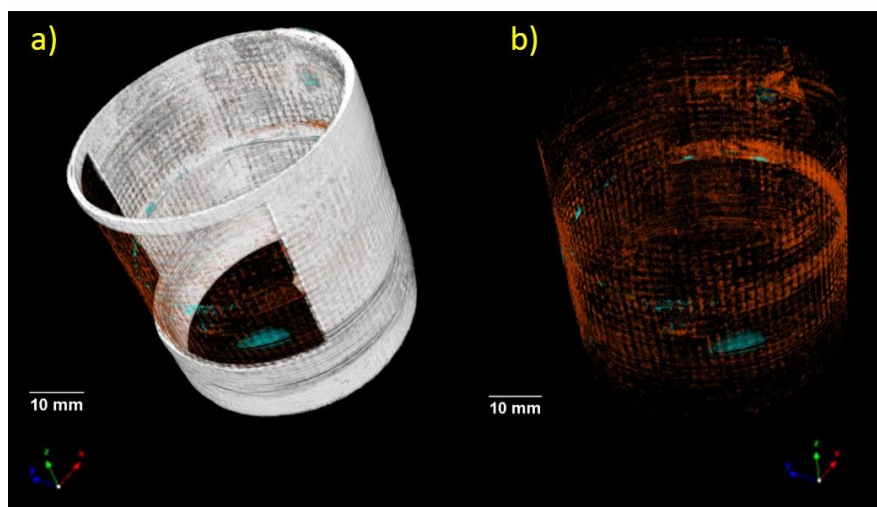
A análise da Junta 3 apresentou um volume percentual de defeitos de 0,44% em relação ao volume total analisado. Em relação ao volume de reforço o valor calculado foi de 5,33% e, para a resina de 86,01%. As imagens obtidas com a reconstrução podem ser observadas na figura 5.22.

Figura 5.22: Imagens 3D da Junta 3 - (a) resina (cinza), reforço (laranja) e defeitos (azul). (b) Destaque dos defeitos e do reforço.

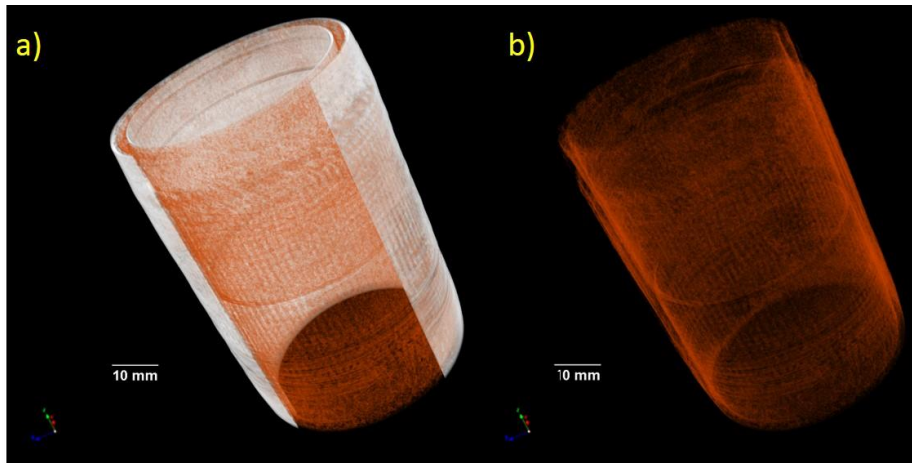
A Junta 4 não apresentou defeitos detectáveis. Em relação ao volume de reforço o valor calculado foi de 32,67% e, para a resina de 64,08%. Esse resultado apresentou valores bastante discrepantes em relação aos volumes de matriz e reforço presentes nas outras Juntas. Essa ocorrência pode demonstrar que o processo de laminação manual, utilizado na Junta 4, obteve maior comprometimento que os demais. As imagens obtidas com a reconstrução podem ser observadas na figura 5.23.

Figura 5.23: Imagens 3D da Junta 4 - (a) resina (cinza), reforço (laranja). (b) Destaque do reforço.

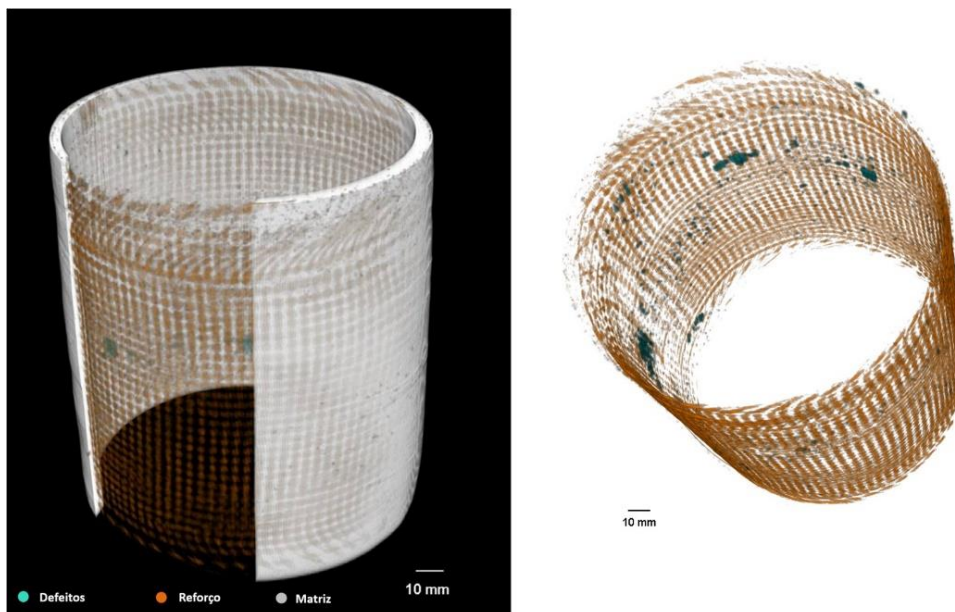
Figura 5.27: Região laminada da Junta 4 contendo as fases de matriz, reforço e defeitos.

Os resultados de microCT diferem dos resultados da TC principalmente em relação à Junta 4, onde foi detectado um pequeno percentual de defeitos em relação ao volume total analisado. Outra observação pode ser feita em relação ao defeito de descolamento (Junta 1 e 2) que somente foi detectado pela RD, pois para a segmentação em TC e microCT, a região do duto foi excluída. As imagens impressionam pela dimensão dos defeitos e levantam a questão do percentual que deve ser considerado aceitável para a junta ser aprovada na fase de testes.

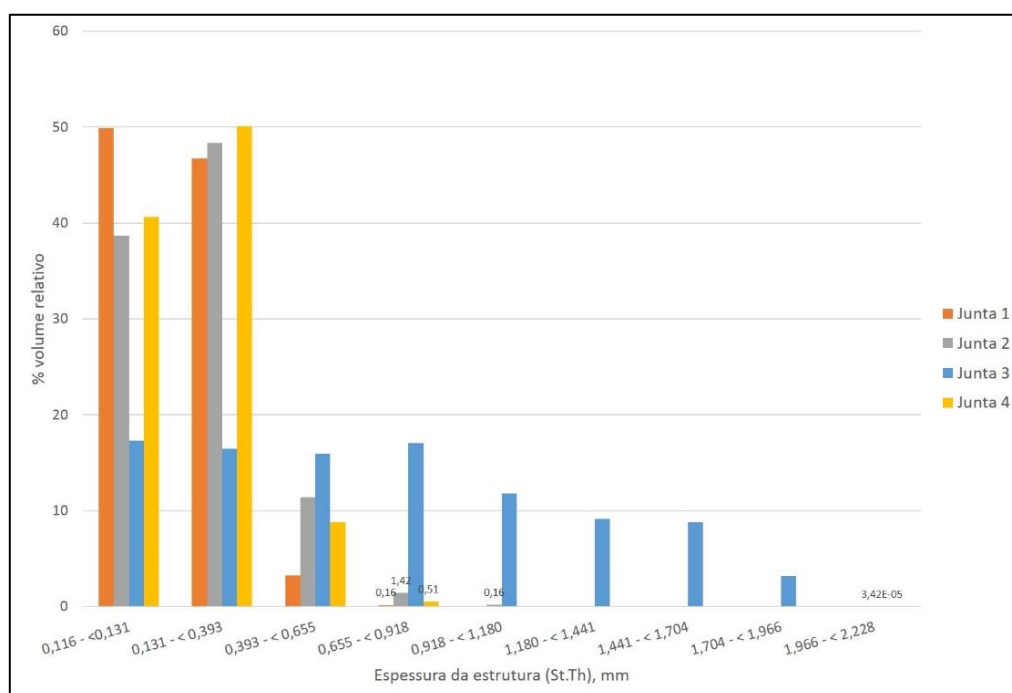
Figura 5.28: Espessura das descontinuidades das Juntas 1, 2, 3 e 4.

Um fato comum entre as quatro amostras é que, para as espessuras maiores, é encontrada uma porcentagem menor de defeitos. Para a Junta 1 a metade dos defeitos tem uma espessura inferior a 0,35 mm. Para a Junta 2, aproximadamente metade dos defeitos estão abaixo de 0,60 mm. A Junta 3 apresentou maior distribuição entre as espessuras, atingindo maiores quantidades abaixo de 1,2 mm de espessura. A Junta 4 obteve metade do volume de defeitos com espessura não superior a 0,66 mm. Considerando que as Juntas 1 e 4, de acordo com as informações do fabricante, não continham defeitos, a microCT, ainda assim, foi capaz de identificar algumas falhas. A figura 5.28 demonstra um resumo desses resultados sobre o volume relativo de defeitos em função da espessura (St.Th) para cada caso estudado.

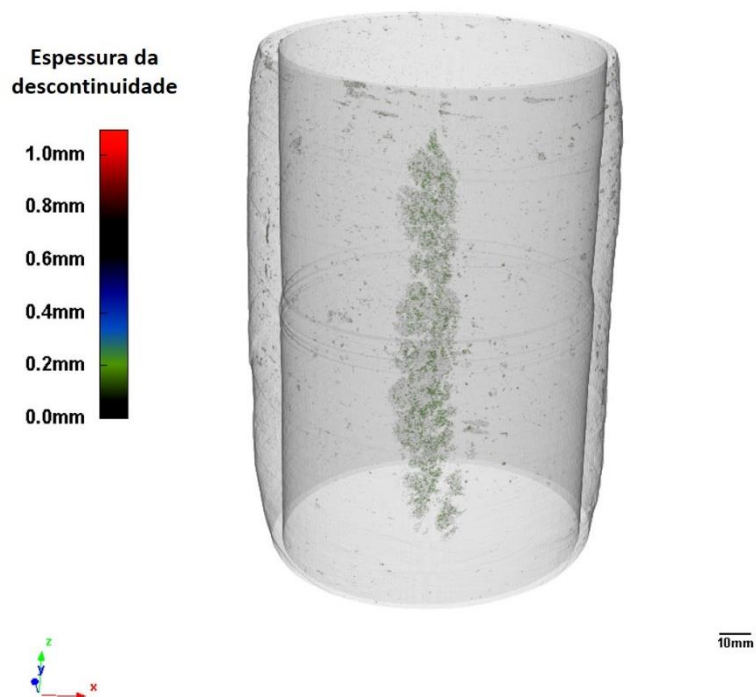
Os dados observados acima podem ser melhor compreendidos quando vemos, nas figuras 5.29 a 5.32, as imagens dos defeitos e suas respectivas escalas. Os gráficos associados às imagens nos dão uma indicação de que os defeitos considerados mais críticos, como as delaminações, embora em maior quantidade, possuem uma pequena espessura. Contudo, os vazios são mais espessos. Cada imagem tem sua própria escala de cores que corresponde a uma espessura da estrutura defeituosa. Visualmente pode-se observar a característica em forma de faixa das delaminações. Esse tipo de defeito cria um espaço vazio entre as camadas laminadas. Já os vazios configuram uma geometria esférica (ou quase esférica), com maior espessura.

Figura 5.29: Imagem 3D de defeitos encontrados Junta 1 de acordo com a espessura.

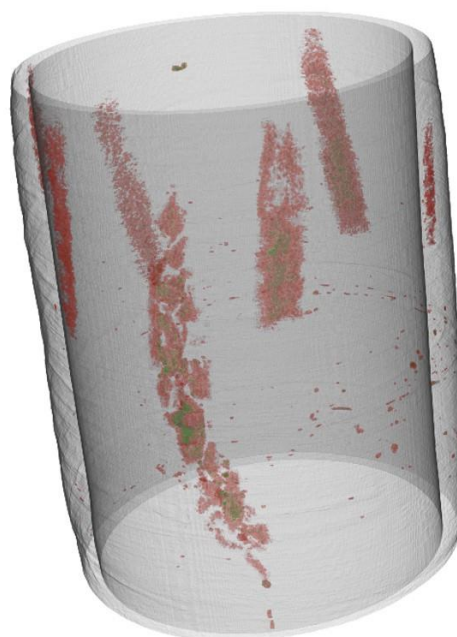
Figura 5.30: Imagem 3D de defeitos encontrados Junta 2 de acordo com a espessura.

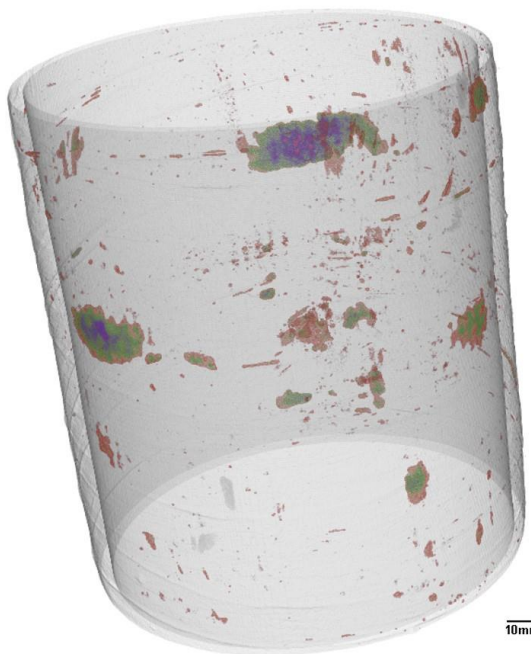
Figura 5.31: Imagem 3D de defeitos encontrados Junta 3 de acordo com a espessura.

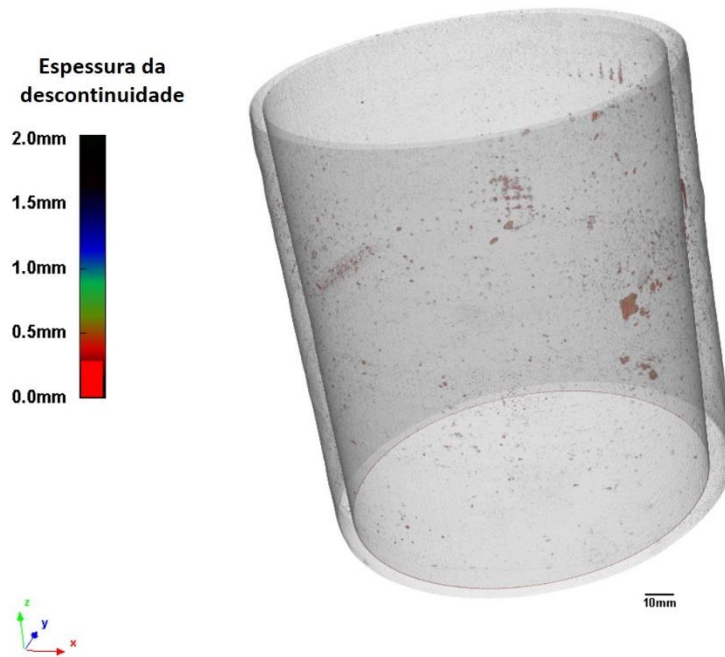
Figura 5.32: Imagem 3D de defeitos encontrados Junta 4 de acordo com a espessura.

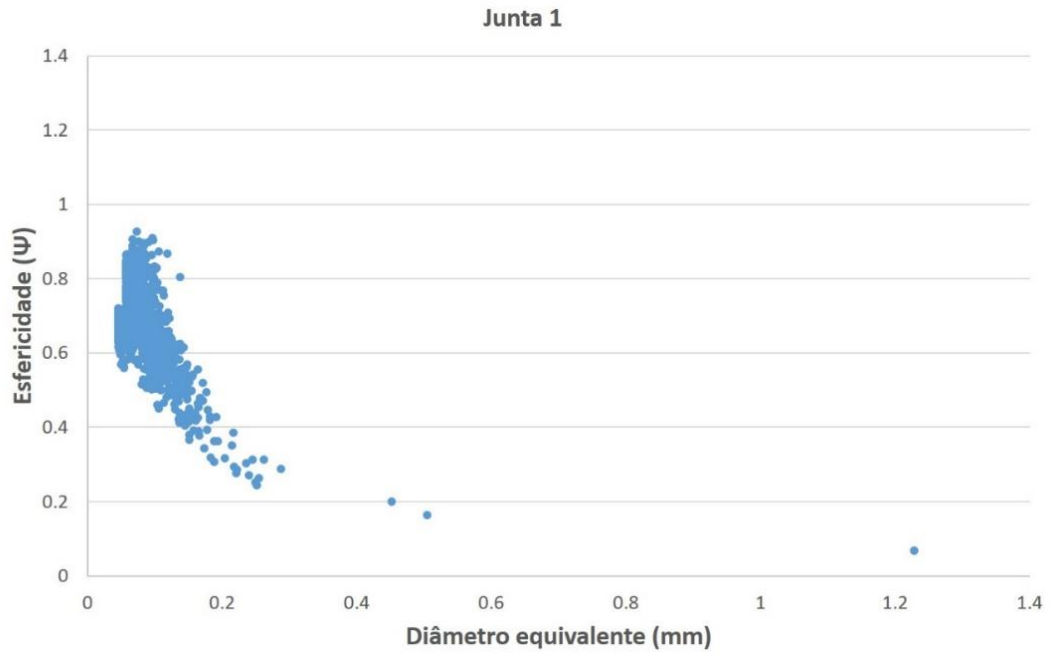
Figura 5.33: Esfericidade dos defeitos da Junta 1.

Desta forma, podemos observar nas figuras 5.33 a 5.36 que: a Junta 1 tem vazios elipsoidais (esfericidade menor que 1) e outros defeitos irregulares que justificam a grande faixa vista na imagem reconstruída. As Juntas 2 e 3 têm espaços vazios esféricos e muitos defeitos poros de pequeno tamanho, além de defeitos irregulares. Em relação à Junta 4, observa-se grande concentração de vazios elipsoidais. Conforme era esperado, os defeitos mais esféricos (ou perfeitamente esféricos) apresentaram tamanhos menores de diâmetro equivalente.
